LAUDO 57677 - 30/10/2020 11:24 -30/10/2020 14:00

Marca/Modelo: RENAULT KWID ZEN 10MT
Cor: BRANCA
Ano de produção: 2019
Ano do modelo: 2019
Placa: PBQ1023
Chassi: 93YRBB006KJ848166
Motor: B4DA402Q106710
QUILOMETRAGEM: 68.464 KM

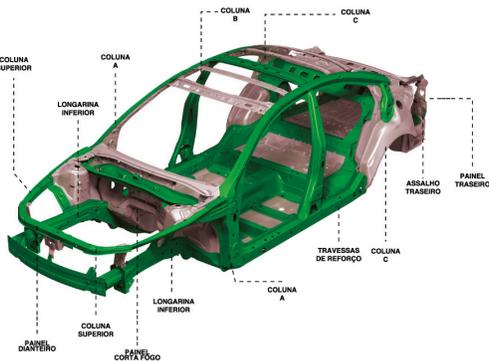
AVALIAÇÃO ESTRUTURAL

Veículo ok, número do lacre: 015732613-6 Detran DF. Assoalho traseiro recuperado, painel traseiro recuperado e avariado. Pesquisa da restrição realizada no site do Detran DF.

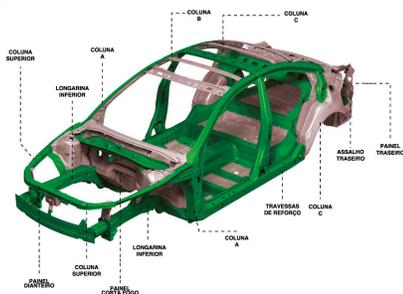
AVALIAÇÃO ESTRUTURAL

ITENS IDENTIFICADOS

Porta Traseira: desalinhado
Painel Traseiro: recuperado
Assoalho Traseiro: recuperado

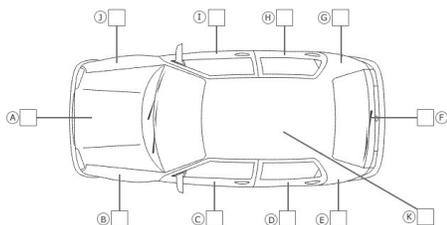
TESTE DE LATARIA

ITENS IDENTIFICADOS

Tampa Traseira: recuperado
