**LAUDO 60630 - 26/11/2020 11:02 -26/11/2020 11:45**

**Marca/Modelo:** VW VW/VOYAGE CL MB  
**Cor:** Branca  
**Ano de produção:** 2014  
**Ano do modelo:** 2015  
**Placa:** PA11728  
**Chassi:** 9BWDB45U7FT019060  
**Motor:** CCRC19164  
**QUILOMETRAGEM:** 121.700 KM

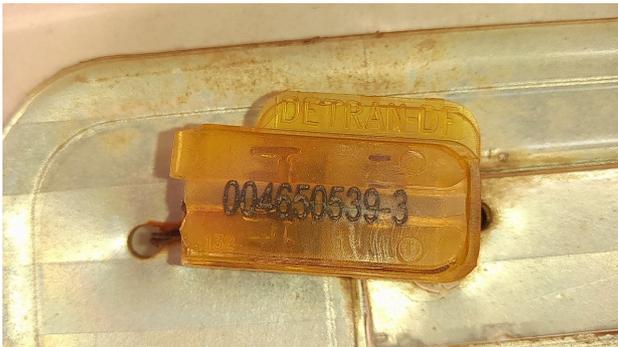
Lacre/QR Code

Lacre ROMPIDO

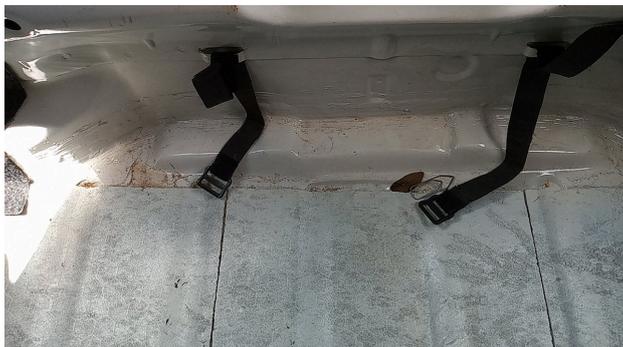
Assoalho com Painel Traseiro

**Porta Traseira:** desalinhado  
**Painel Traseiro:** reparado  
**Assoalho Traseiro:** recuperado

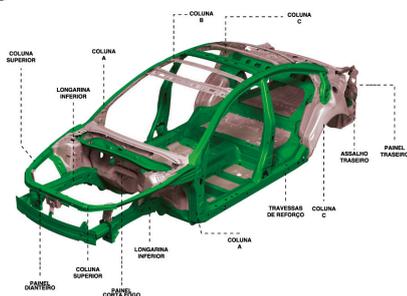
#### AVALIAÇÃO ESTRUTURAL

#### ITENS IDENTIFICADOS

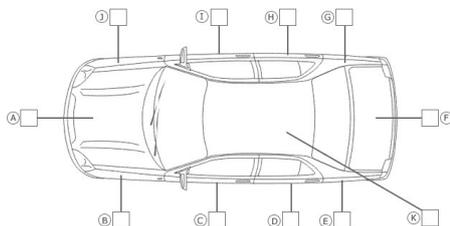
#### TESTE DE LATARIA

#### ITENS IDENTIFICADOS

**Paralama Dianteiro Esquerdo:** avariado  
**Tampa Traseira:** reparado  
**Lateral Traseira Direita:** avariado
